<p><b>PRESSALIT.</b> seats</p>	<p><b>Scharnierdop demper links (deksel) vervanging.</b> Noodzakelijk indien de linker dop uit de zitting is gekomen of indien de soft closing van het deksel niet meer werkt.</p>		
<p>Open zitting en deksel zoals getoond.</p>

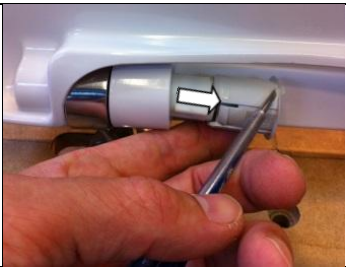
<p><b>2</b></p>

<p>Verwijder scharnierdop aan de linkerkant samen met de soft close cilinder.</p>	<p><b>1</b></p>

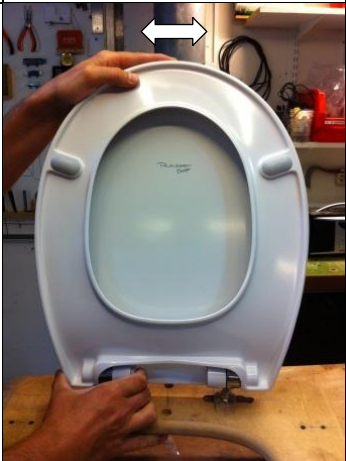
<p>Druk de reeds voorgemonteerde dop en cilinder terug in de opening van de zitting. (zie foto 3)</p> <p>NB de dop moet wellicht wat verdraaid worden om de juiste "klik"positie te vinden.</p>
<p>Druk de dop zo ver door totdat deze vast klikt.</p>	<p><b>5</b></p>
